## กรณีศึกษา - CASE STUDY

เซอร์กิตเบรกเกอร์ด้านแรงต่ำปลดวงจรเนื่องจากการสับถ่ายโหลดหม้อแปลงกำลัง

## TRIPPED LV CIRCUIT BREAKER CAUSED BY POWER TRANSFORMER SWITCHING

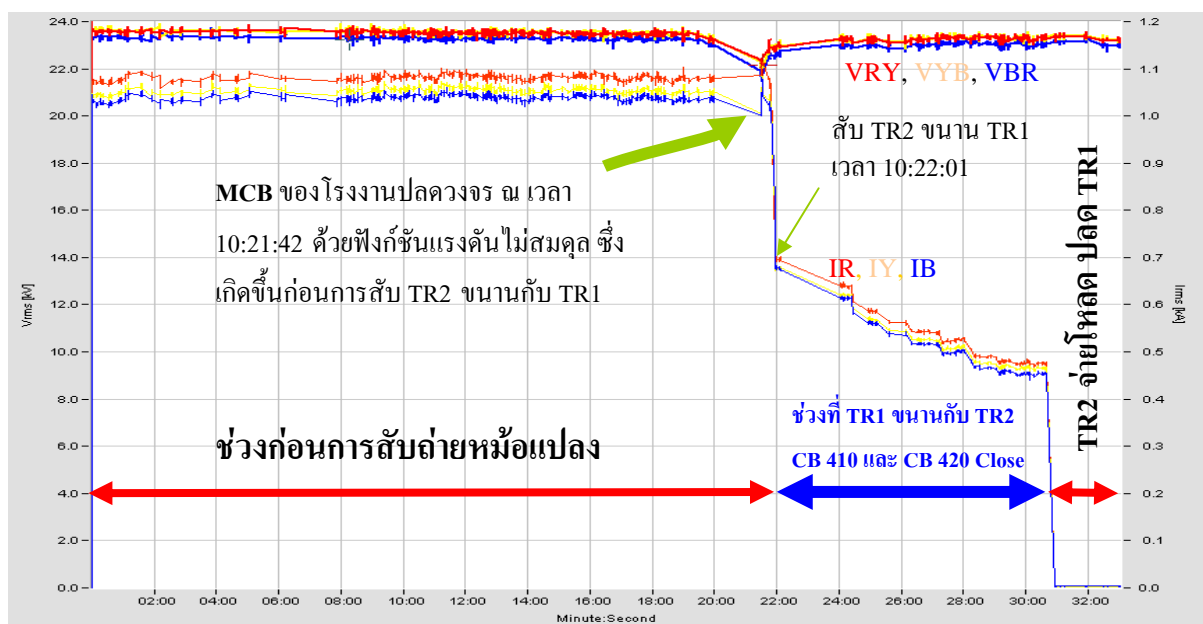
รูปที่ 2 ผลการวัดกระแสและแรงดันไฟฟ้าของจุดวัดที่ 1 ในสถานีย่อย

รูปที่ 2 แสดงการเปลี่ยนแปลงของแรงดันและกระแสใน Bus 24 kV Bay 1 ช่วงที่มีการสับถ่ายโหลดหม้อแปลง กระบวนการทำงานก่อนที่จะทำการสับขนหม้อแปลงในสถานีย่อย ผู้ควบคุมระบบไฟฟ้าจะต้องทำการปรับ Tap ของหม้อแปลงลดลงก่อน เพื่อป้องกันแรงดันไฟฟ้าเกินที่อาจเกิดขึ้นขณะสับขนหม้อแปลงสองตัวขนานกัน เมื่อทำการสับขนหม้อแปลงสองลูกขนานกันแล้ว (สังเกตได้จากกระแสโหลดของหม้อแปลงลดลงประมาณครึ่งหนึ่งเนื่องจากมีหม้อแปลงอีกลูกมาช่วยจ่ายโหลด) ผู้ควบคุมระบบจะปรับแรงดันไฟฟ้าให้สูงขึ้นเท่ากับระดับเดิมก่อนที่จะมีการสับขนหม้อแปลง และเมื่อปรับแรงดันไฟฟ้าเท่ากับระดับเดิมแล้ว จึงทำการปลดหม้อแปลงลูกเดิมออกซึ่งจะทำให้กระแสที่ไหลผ่านหม้อแปลงลูกเดิมลดลงเป็นศูนย์ และต่อมาผู้ควบคุมระบบจะเปลี่ยนไปใช้ Automatic Voltage Regulator (AVR) ในการควบคุมระดับแรงดันไฟฟ้าของหม้อแปลงตัวใหม่แทน

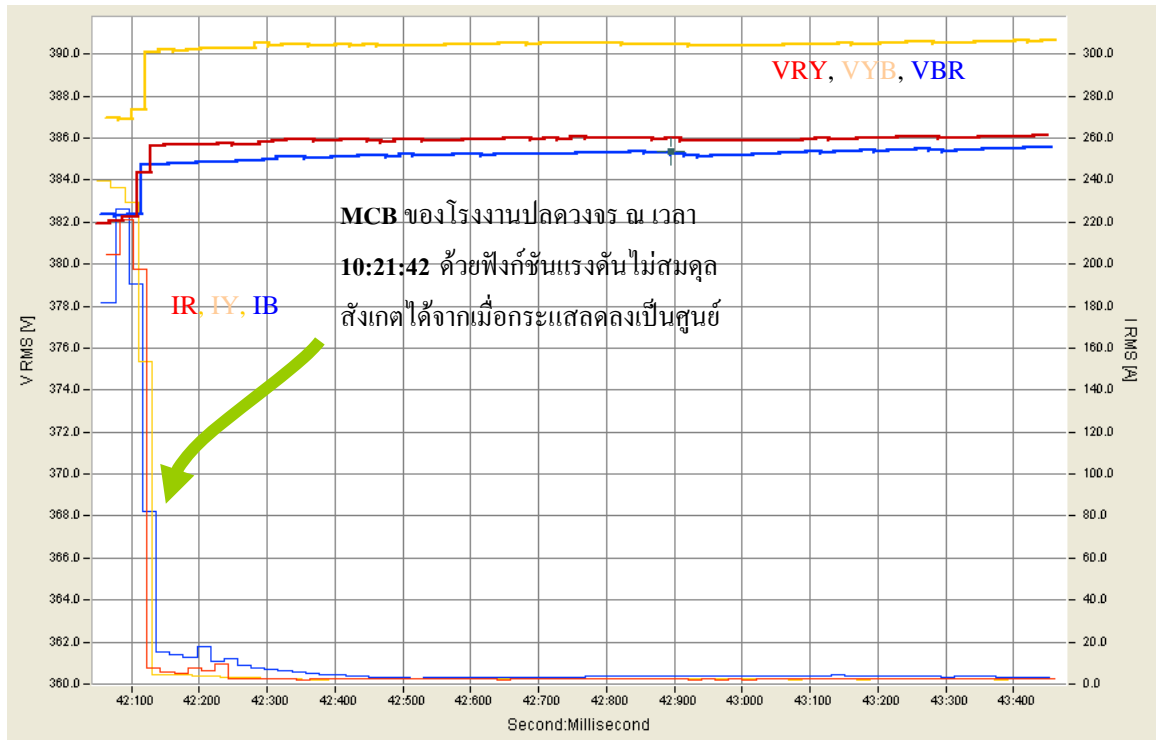
รูปที่ 3 ผลการวัดกระแสและแรงดันไฟฟ้าของจุดวัดที่ 2 ในโรงงาน

รูปที่ 3 แสดงผลการตรวจวัดกระแสและแรงดันในระบบไฟฟ้าแรงต่ำภายในโรงงานตำแหน่งเหนือ เซอร์กิตเบรกเกอร์หลัก จากผลการวัดพบว่ารีเลย์สั่งปลดวงจรเมื่อเวลา 10:21:42 พิจารณาได้จากกระแส โหลดมีค่าลดลงเป็นศูนย์ ซึ่งเหตุการณ์นี้เกิดขึ้นก่อนการสับชนหม้อแปลงในสถานีย่อยที่เวลา 10:22:01 ส่วน

แรงดันไฟฟ้าสามารถตรวจจับได้ต่อเนื่องแม้เซอร์กิตเบรกเกอร์จะปลดวงจรไปแล้ว เนื่องจากจุดตรวจวัดนี้อยู่เหนือเซอร์กิตเบรกเกอร์หลัก

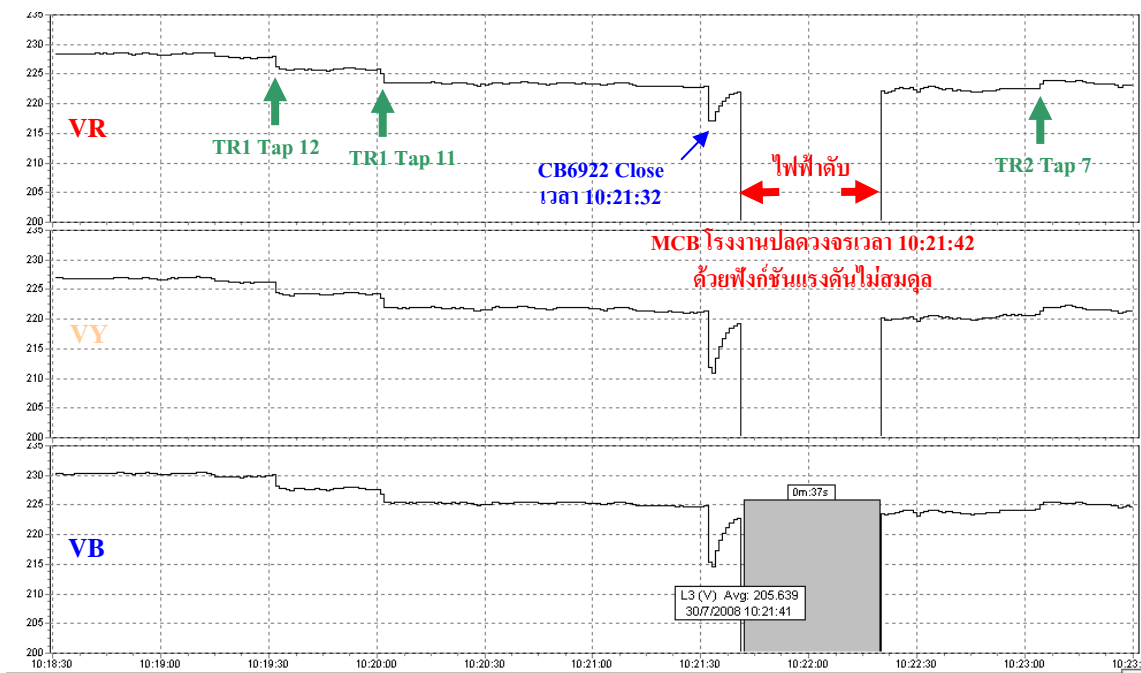
รูปที่ 4 ผลการวัดแรงดันไฟฟ้า (วัดค่าทุก 1 วินาที) ณ จุดวัดที่ 3 ในโรงงาน

รูปที่ 4 แสดงผลการวัดแรงดันไฟฟ้า RMS ในทุก 1 วินาที ณ ตำแหน่งหลังเซอร์กิตเบรกเกอร์หลักในโรงงาน ซึ่งสามารถเห็นการเปลี่ยนแปลงของแรงดันจากการปรับ Tap ของหม้อแปลง TR1 จากตำแหน่ง 13 ไปเป็นตำแหน่ง 12 และ 11 ตามลำดับ เพื่อปรับลดแรงดันก่อนที่จะสับชนหม้อแปลงขนานกัน โดยเมื่อเวลา 10:21:32 ตรวจพบแรงดันไฟฟ้าที่ด้านแรงต่ำของโรงงานลดลงอย่างทันทีทันใด ซึ่งตรงกับเหตุการณ์ในสถานีย่อยที่มีการสับเซอร์กิตเบรกเกอร์ CB6922 เพื่อเริ่มจ่ายไฟ (Energize) ให้หม้อแปลง TR2 ในการเริ่มจ่ายไฟให้หม้อแปลงกำลังนี้จะเกิดการดึงกระแสกระชาก (Magnetizing Inrush Current) ปริมาณสูงในช่วงเวลาสั้นๆผ่านสายส่ง 69 kV ส่งผลให้แรงดันไฟฟ้าที่ด้านปฐมภูมิของหม้อแปลงกำลังมีค่าลดลง เหตุการณ์นี้สามารถส่งผ่านไปถึงระบบไฟฟ้าแรงต่ำของโรงงานผ่านหม้อแปลงกำลังในสถานีย่อยและหม้อแปลงจำหน่ายของโรงงาน อย่างไรก็ตามเหตุการณ์แรงดันไฟฟ้าเปลี่ยนแปลงนี้ยังคงมีค่าอยู่ในช่วงแรงดันจ่ายไฟมาตรฐานในระบบไฟฟ้าแรงต่ำของการไฟฟ้านครหลวง (209 - 240 V)

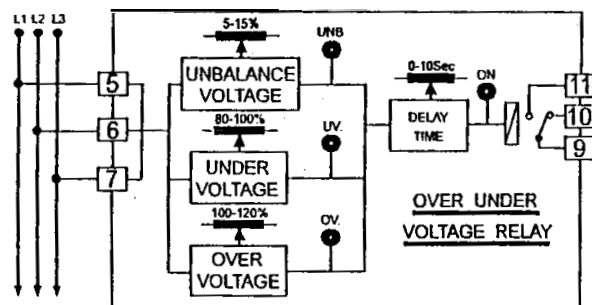
รูปที่ 5 บล็อกไดอะแกรมของรีเลย์

จากการสังเกตสถานะการทำงานของรีเลย์ตรวจสอบแรงดันในโรงงานช่วงขณะก่อนที่เซอร์กิตเบรกเกอร์หลักจะสั่งปลดวงจร พบว่ารีเลย์ปลดวงจรด้วยฟังก์ชันแรงดันไม่สมดุล เนื่องจากหลอดแสดงสถานะแรงดันไม่สมดุลได้ติดสว่างขึ้น จากการตรวจสอบการตั้งค่าของรีเลย์พบว่าการตั้งค่าการทำงานดังนี้

- Vn (Nominal Voltage) → 380 V
- UV (Undervoltage) 90% of Vn → 342 V
- OV (Overvoltage) 110% of Vn → 418 V
- UNB (Unbalanced Voltage) → 11%
- Time Delay → 7.5 วินาที

การแก้ปัญหาสำหรับกรณีรีเลย์ทำงานผิดพลาดนี้อาจจำเป็นต้องทำการเปลี่ยนรีเลย์ใหม่ เนื่องจากรีเลย์เดิมทำงานผิดพลาดจากระดับที่ควรจะเป็นไปมากจนไม่สามารถปรับแก้จากตัวรีเลย์เดิมได้ และการติดตั้งรีเลย์ใหม่ควรทำการทดสอบรีเลย์ก่อนด้วย เพื่อตรวจสอบว่ารีเลย์สามารถทำงานได้ตามค่าที่ตั้งไว้หรือไม่ อันเป็นการป้องกันไม่ทำให้รีเลย์ทำงานผิดพลาดอีก ซึ่งการทดสอบจะต้องมีการทดสอบทั้ง 3 ฟังก์ชัน คือ การทดสอบการทำงานเมื่อเกิด Overvoltage, Undervoltage และ Unbalanced Voltage โดยในการทดสอบทั้ง 3 ค่านี้จะต้องทดสอบค่าหน่วงเวลา (Time Delay) ให้สอดคล้องตามค่าที่ตั้งไว้ด้วย

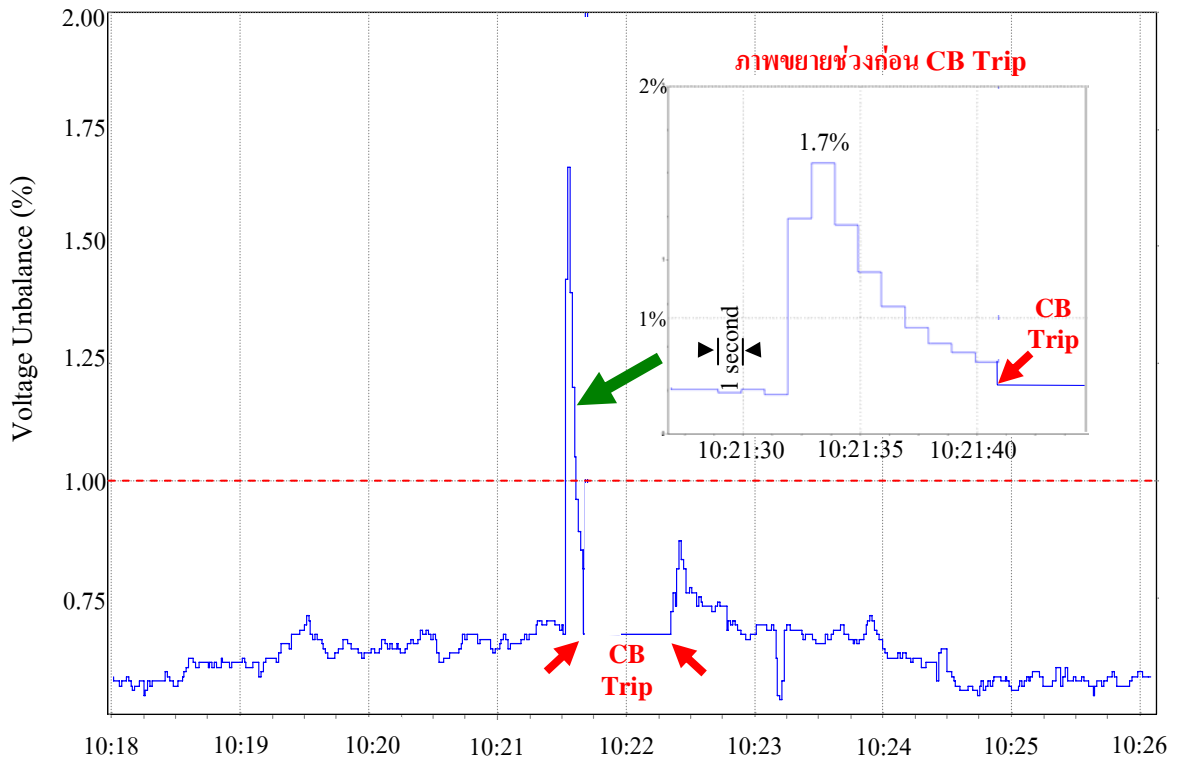
รูปที่ 6 ผลการตรวจวัดแรงดันไม่สมดุลทุก 1 วินาทีในระบบไฟฟ้าแรงต่ำภายในโรงงาน

พิจารณารูปที่ 6 จากผลการตรวจวัดแรงดันไม่สมดุลในช่วงก่อนที่จะเริ่มกระบวนการสวิตชิงเพื่อสับถ่ายโหลดหม้อแปลง แรงดันไม่สมดุลมีค่าประมาณ 0.5 - 0.6 % แต่ระหว่างกระบวนการสวิตชิงแรงดันไม่สมดุลมีค่าเพิ่มสูงขึ้น สาเหตุเนื่องมาจากช่วงที่มีการเริ่มจ่ายไฟให้หม้อแปลง TR2 จะเกิดการดึง Magnetizing Inrush Current ปริมาณสูงจากสายส่ง 69 kV สำหรับสร้างสนามแม่เหล็กภายในหม้อแปลง การเกิด Magnetizing Inrush Current นี้มีลักษณะไม่สมดุลในแต่ละเฟส เนื่องจากเส้นแรงแม่เหล็กที่ตกค้างในหม้อแปลงและมุมทางไฟฟ้าขณะเริ่มจ่ายไฟที่แตกต่างกันในแต่ละเฟส ส่งผลให้แรงดันไฟฟ้าที่ด้าน 69 kV ลดลงในลักษณะที่ไม่สมดุลกันด้วย แรงดันไม่สมดุลที่เกิดขึ้นนี้มีค่าสูงสุดที่ 1.7% และมีค่าสูงเกินกว่า 1% เป็นเวลานาน 5 วินาที อย่างไรก็ตามแรงดันไม่สมดุลที่มีค่าสูงขึ้นนี้ยังคงอยู่ในระดับปกติที่ยอมรับได้ตามมาตรฐานสากล IEC ซึ่งระบุว่าแรงดันไม่สมดุลในระบบไฟฟ้าแรงต่ำควรมีค่าไม่เกิน 2%

นอกจากนี้รีเลย์ตรวจสอบแรงดันภายในโรงงานยังตั้งค่าการทำงานให้สั่งปลดวงจรเมื่อแรงดันไม่สมดุลมีค่าสูงกว่า 11% ต่อเนื่องกันเป็นเวลานานกว่า 7.5 วินาที หากรีเลย์ทำงานถูกต้องตามระดับที่ปรับตั้งไว้

แล้วเหตุการณ์แรงดันไม่สมดุลที่เกิดขึ้นต้องไม่ทำให้รีเลย์สั่งปลดวงจร เนื่องจากค่าต่ำกว่า 11% และเกิดขึ้นในเวลาสั้นกว่า 7.5 วินาที

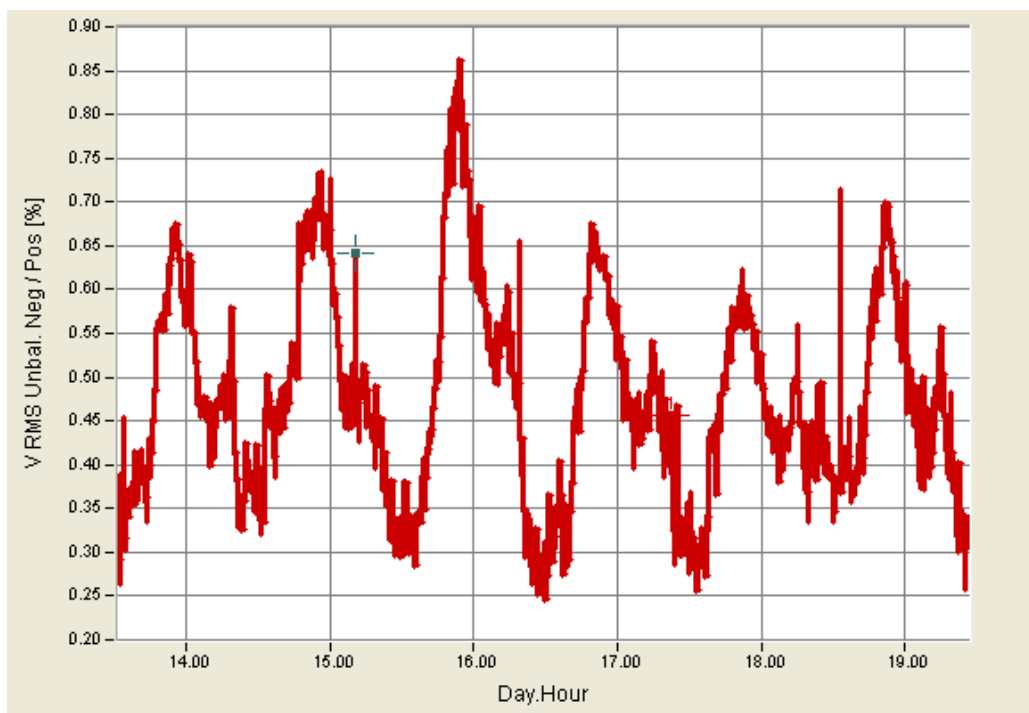
รูปที่ 7 ผลการวัดแรงดันไม่สมดุลเฉลี่ยทุก 10 นาทีในระบบไฟฟ้าแรงต่ำภายในโรงงาน

ดังนั้นสรุปได้ว่าสาเหตุที่รีเลย์สั่งปลดวงจรนั้น เนื่องมาจากในช่วงระหว่างกระบวนการสวิตชิง แรงดันไม่สมดุลมีค่าสูงขึ้นกว่าระดับปกติในช่วงเวลาสั้นๆ แต่ยังคงอยู่ในระดับไม่เกินมาตรฐาน (2%) และไม่ถึงระดับที่รีเลย์ควรจะทำงาน อย่างไรก็ตามเนื่องจากรีเลย์เองมีการทำงานที่ผิดพลาดจึงเป็นเหตุให้สั่งปลดวงจรเซอร์กิตเบรกเกอร์ในช่วงเวลาดังกล่าว ทั้งนี้ในช่วงเวลาก่อนที่จะเริ่มกระบวนการสวิตชิงรีเลย์ไม่สั่งปลดวงจรผิดพลาดอาจเป็นเพราะแรงดันไม่สมดุลในระบบไฟฟ้ามีค่าอยู่ในระดับที่ต่ำมาก รูปที่ 7 แสดงผลการวัดแรงดันไม่สมดุล ณ จุดตรวจวัดที่ 3 เช่นเดียวกับกับรูปที่ 6 แต่เป็นการวัดค่าแรงดันไม่สมดุลเฉลี่ยทุก 10 นาทีต่อเนื่องเป็นเวลา 7 วัน ซึ่งจะเห็นว่าแรงดันไม่สมดุลมีค่าเฉลี่ยเพียง 0.5% และมีค่าสูงสุด 0.87%
