กรณีศึกษา - CASE STUDY

แรงดันไม่สมดุลจากความผิดปกติของหม้อแปลงกำลัง

VOLTAGE UNBALANCE CAUSED BY ABNORMALITY OF POWER TRANSFORMER

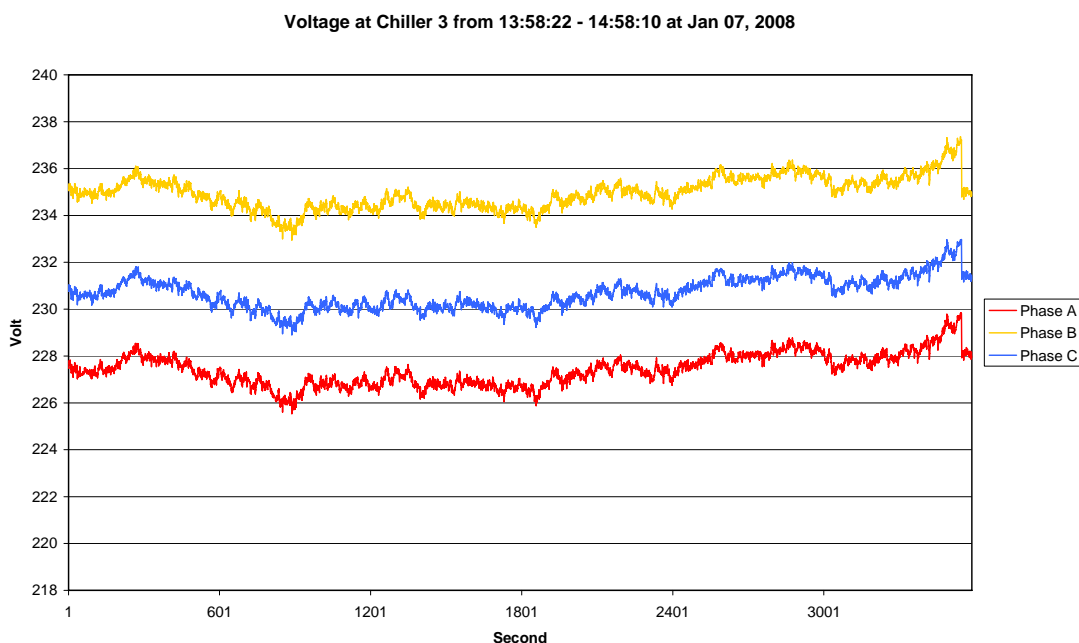
รูปที่ 3 ระดับแรงดันไฟฟ้าในระบบแรงต่ำที่จ่ายให้กับ Chiller

จากการตรวจวัดแรงดันไฟฟ้าด้านแรงต่ำซึ่งจ่ายไฟให้กับ Chiller พบว่าระดับแรงดันไฟฟ้าทั้ง 3 เฟสมีค่าเปลี่ยนแปลงอยู่ระหว่าง 225 - 237 V ดังแสดงในรูปที่ 3 เมื่อนำมาเปรียบเทียบกับมาตรฐานแรงดันไฟฟ้าที่จุดจ่ายไฟของการไฟฟ้านครหลวง ซึ่งมีค่าระหว่าง 214 - 237 V แล้ว ขนาดของแรงดันไฟฟ้าที่จ่ายให้กับ Chiller ถือได้ว่าอยู่ในระดับปกติ อย่างไรก็ตามหากเปรียบเทียบขนาดของแรงดันในแต่ละเฟสจะพบว่ามีความแตกต่างกันค่อนข้างมาก (ตั้งแต่ 3 - 7 V) ซึ่งเมื่อคำนวณเป็นค่าแรงดันไม่สมดุล (Voltage Unbalance) พบว่ามีค่าสูงประมาณ 1.7% ดังแสดงในรูปที่ 4

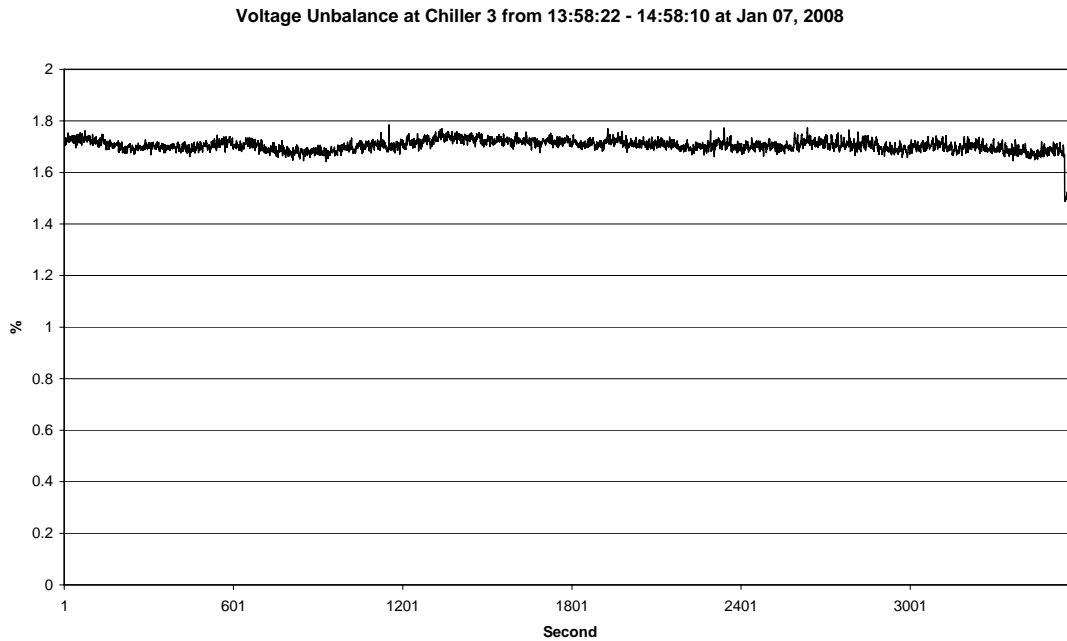
รูปที่ 4 ระดับแรงดันไม่สมดุลในระบบแรงดันที่จ่ายให้กับ Chiller

มาตรฐาน IEC 60034-26 กำหนดไว้ว่า สำหรับอุปกรณ์ประเภท Three Phase AC Motor แรงดันไฟฟ้าที่จ่ายให้อุปกรณ์ควรมีระดับแรงดันไม่สมดุลต่อเนื่องไม่เกิน 1% และยอมให้ไม่เกิน 1.5% ในช่วงเวลาสั้นๆ แต่หากจำเป็นต้องทำงานในสภาวะที่แรงดันไม่สมดุลมีค่าต่อเนื่องสูงเกินกว่า 1% ต้องลดพิกัดการใช้งานของมอเตอร์สามเฟสลง นอกจากนั้นความไม่สมดุลของกระแสไหลดมอเตอร์อาจมีค่าสูงเป็น 6 - 10 เท่าของระดับแรงดันไม่สมดุลที่มอเตอร์สามเฟสได้รับ หากแรงดันไฟฟ้าที่จ่ายให้มอเตอร์สามเฟสรับมีค่าความไม่สมดุลสูง ประกอบกับมอเตอร์นั้นทำงานที่ระดับใกล้เต็มพิกัด (Full Load) ก็สามารถส่งผลให้กระแสไหลดมอเตอร์ในบางเฟสมีค่าสูงผิดปกติ จนเป็นเหตุให้ระบบควบคุม Chiller สั่งหยุดการทำงานเพื่อป้องกันความเสียหายที่เกิดจากสภาวะกระแสเกินหรือความร้อนเกินได้

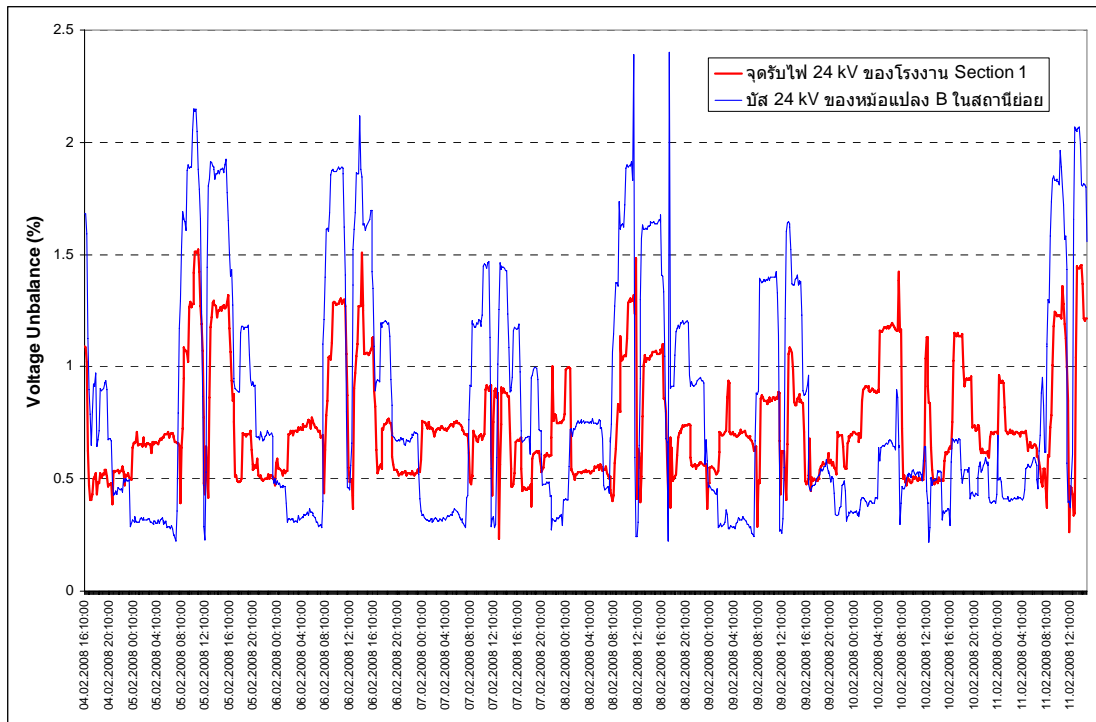
รูปที่ 5 แรงดันไม่สมดุล ณ จุดรับไฟของโรงงาน และบัส 24 kV ของหม้อแปลง B ในสถานีย่อย

โดยทั่วไปแรงดันไม่สมดุลในระบบ 24 kV ของการไฟฟ้านครหลวงมีค่าไม่เกิน 1% แต่จากผลการตรวจวัดแรงดันไม่สมดุลที่จุดรับไฟของโรงงานมีค่าสูงถึง 1.5% แสดงให้เห็นว่า แรงดันไม่สมดุลในระบบ

แรงต่ำของโรงงานที่มีค่าสูงนั้น มิได้เกิดจากความผิดปกติของระบบจ่ายไฟภายในโรงงานเอง แต่มีสาเหตุมาจากแรงดันไม่สมดุลที่มาจากกรไฟฟ้ามีค่าสูงผิดปกติ

เมื่อพิจารณาระดับแรงดันไม่สมดุลที่บัส 24 kV ของหม้อแปลง B พบว่ามีค่าสูงผิดปกติถึง 2.4% แสดงให้เห็นว่าแรงดันไม่สมดุลไม่ได้เกิดจากความผิดปกติของสายป้อน B1 แต่เมื่อพิจารณาระดับแรงดันไม่สมดุลที่บัส 24 kV ของหม้อแปลง A ซึ่งรับไฟมาจากสายส่งเส้นเดียวกันกับที่จ่ายไฟให้หม้อแปลง B กลับพบว่าแรงดันไม่สมดุลอยู่ในระดับปกติซึ่งมีค่าเพียง 0.55% แสดงให้เห็นว่าแรงดันไม่สมดุลไม่ได้เกิดจากความผิดปกติของสายส่งที่จ่ายไฟให้กับสถานีย่อยแห่งนี้

จากข้อมูลข้างต้นจึงอนุมานได้ว่าแรงดันไม่สมดุลน่าจะมีสาเหตุจากความผิดปกติของหม้อแปลง B หรืออุปกรณ์จ่ายไฟอื่นๆที่เกี่ยวข้อง จึงได้ทำการตรวจสอบภายในหม้อแปลง B และพบความผิดปกติในการทำงานของ On-load Tap Changer ภายในหม้อแปลง กล่าวคือ On-load Tap Changer ในหม้อแปลงจะมีอยู่ 3 ชุด โดยแต่ละชุดทำหน้าที่ปรับแรงดันในแต่ละเฟส อย่างไรก็ตามเพื่อให้แรงดันที่จ่ายจากหม้อแปลงมีความสมดุลกัน การปรับ Tap ของ On-load Tap Changer ทั้งสามเฟสจึงต้องปรับไปพร้อมๆกัน โดยใช้มอเตอร์ชุดเดียวขับเคลื่อนเพื่อปรับ Tap ไปพร้อมกันทั้งสามเฟส และอาศัยตัวเชื่อมทางกลจากมอเตอร์ไปขับ On-load Tap Changer แต่ละชุด

ทั้งนี้สาเหตุของปัญหาเกิดจากตัวเชื่อมทางกลของ On-load Tap Changer ในเฟสที่ 2 ของหม้อแปลง B เกิดขาด ทำให้ On-load Tap Changer ในเฟสที่ 2 ไม่ได้ปรับ Tap ไปพร้อมกับอีกสองเฟสที่เหลือ เป็นเหตุให้เกิดปัญหาแรงดันไม่สมดุลดังกล่าว ส่วนสาเหตุที่ทำให้ตัวเชื่อมทางกลขาดนั้นอาจเกิดจากแรงบิดในตอนทำการหมุนเพื่อเปลี่ยน Tap ประกอบกับหม้อแปลงลูกนี้มีการใช้งานมานานกว่า 20 ปีแล้ว ซึ่งอุปกรณ์ต่างๆก็มีการเสื่อมสภาพตามอายุการใช้งานได้

หลังจากตรวจสอบพบสาเหตุของปัญหา จึงได้ดำเนินการแก้ไข โดยกึ่งขึ้นเหล็กสำหรับใช้แทนตัวเชื่อมทางกลเดิมใส่เข้าไปแทนที่ และได้ตรวจวัดแรงดันไม่สมดุลเพิ่มเติมหลังจากแก้ไขแล้วพบว่า แรงดันไม่สมดุลที่จุดรับไฟของโรงงาน Section 1 และที่บัส 24 kV ของหม้อแปลง B ในสถานีย่อย มีค่าลดลงเหลือ 0.46% และ 0.85% ตามลำดับ นอกจากนั้นเพื่อให้สามารถทราบได้อย่างรวดเร็วเมื่อเกิดปัญหาในลักษณะนี้ขึ้นอีก การไฟฟ้านครหลวงจึงได้ติดตั้งระบบตรวจสอบความผิดปกติของแรงดันไฟฟ้าที่จ่ายจากสถานีย่อย ซึ่งจะส่งสัญญาณแจ้งเตือนไปยังผู้ดูแลระบบทันทีเมื่อแรงดันที่จ่ายมีความผิดปกติ เพื่อที่จะสามารถดำเนินการแก้ปัญหาได้อย่างรวดเร็วและทันทั่วถึง
