220KV 柳林变电站并联电容器 频繁损坏综合分析

(郑州市电业局，河南郑州 450006)

摘 要：220KV 柳林变电站的并联电容器几经更换，每种类型的电容器均损坏频繁，通过分析计算发现该变电站限流电抗器影响电容器正常运行电压和保护接线缺陷，实际测量发现 3 次谐波过电流，找到了影响该变电站并联电容器众多原因，并制定了解决的对策。对电网中并联电容器故障的分析处理有很强借鉴作用。

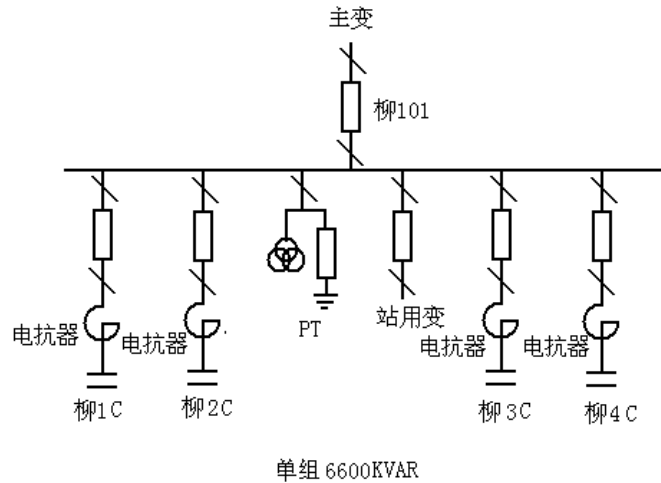
图 1 原电容器接线图

220KV 柳林变电站始建于 1986 年投运，装设两台 120MVA 容量的变压器，负责为郑州东部地区供电，在该变电站投运初期每台主变带 4 组 6600KVAR 容量的分散电容器，双星接线，不平衡保护。2001 由于原电容器损坏数量众多，将原 1#主变所带 1-4 组电容器改造成为干式自愈电容器，干式自愈电容器安装在原电容器位置，装于电容器小室内，为双星接线，原分散电容器放电线圈和平衡保护用 CT 留用。简单接线见下图：

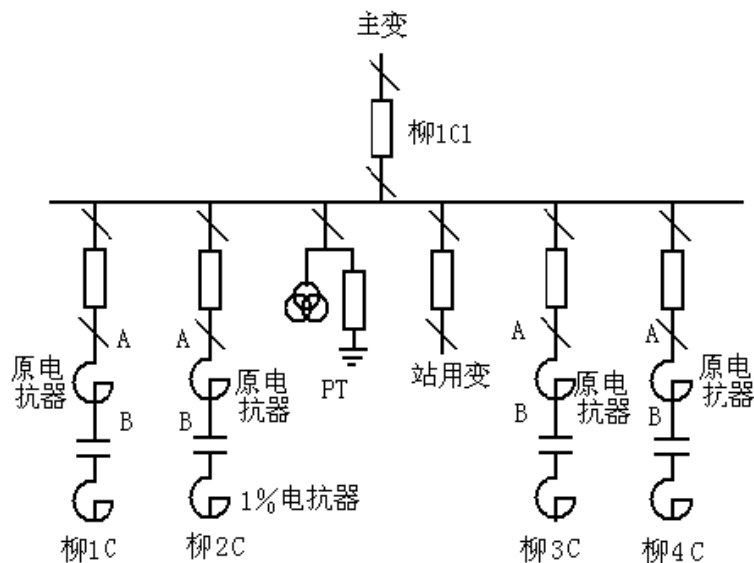
图 2 现电容器接线图

见图 2，为计算限流电抗器的电抗数据，在电容器全投状态实际测量电抗器两端的电压，图 2 中的 A 与 B 点：

- 电抗器前的电压（A 点）对地电压为 6KV（母线电压 10.4KV）；
- 位于母线中部（2C、3C）两个电抗器后的电压（B 点）为 6.4KV；
- 位于母线端部（1C、4C）两个电抗器后的电压（B 点）为 6.3KV；

可见，限流电抗器压降为 400V 左右，当天测试发现电容器有过电流现象，电流值为 450A（额定值为 420A）。

通过计算可见：该电容器存在过电压运行的情况，其中位于中间位置的 2C、3C 较为严重，而该变电站每台主变所带电容器确实是 2C、3C 首先开始损坏的。10KV 母线电压是允许在 10.7kV 运行的，在 220KV 柳林变电站系统中 10KV 线圈是半容量，并且不对外供电，少量电容器投入运行时会造成 10KV 母线电压水平比测试时更加偏高。以上各种原因造成电容器长期过电压运行。

- 首先要解决 3 次谐波的影响，采用 13% 的串联电抗器，为有利于保护电容器，电抗器前置于电容器前，这样流入电容器的 3 次谐波分量非常小，基本能够消除谐波影响；
- 对柳林变电站进行仿真计算，核定并联电容器组的容量，使柳林系统避开谐振点；
- 采用优质的电容器，电容器相应的额定电压定为 $12/\sqrt{3}$ ，采用进口的单只大容量过电压与过电流运行能力强的电容器；

- 拆除原来的水泥串联电抗器，为限制短路电流需要在主变出口加装限流电抗器；更换电容器专用断路器，在无法更换电容器专用断路器的情况下为真空开关加装过电压吸收器。

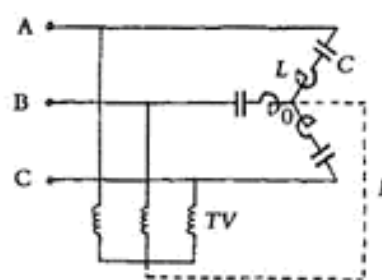
图 3 放电线圈的接线

在早期分散式电容器和干式自愈电容器接线中，放电线圈并联在电容器与电抗器相串联的回路中(见图 3)。当放电线圈二次电压接成开口三角时，图 3 中无中性线 L 时，开口三角电压反映的是三相母线电压不平衡，不能用于电容器组的不平衡保护；有中性线时，开口三角电压是反映三相电容器的不平衡情况，可以用做电容器组不平衡保护，但不足是：放电线圈与电容器承受的不是相同的电压，二者电压相差串联电抗器端电压的数值。在运行中电容器端电压如果达到 1.1 倍额定电压时，放电线圈二次电压达不到 1.1 倍的额定电压，过压保护不动作，电容器在过电压的情况下运行，易造成电容器的损坏。改为集合式电容器后这种接线方式得到了改善。

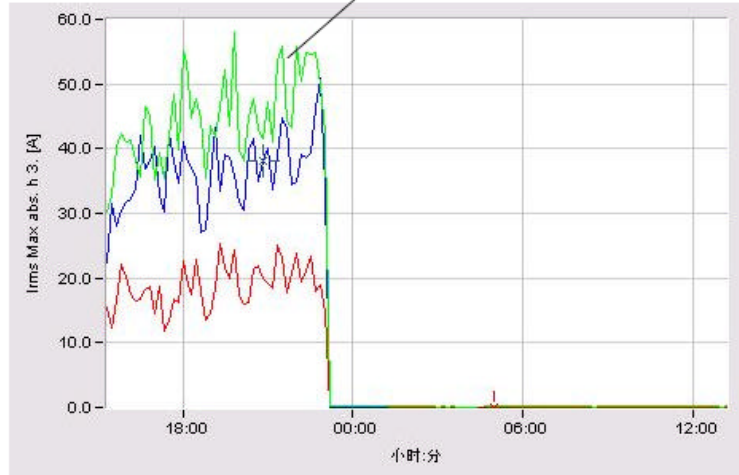
图 4 测试中发现的 3 次谐波电流

我们采用测试仪器是 LEM PQPT— 1000 电能质量测试仪,在柳林变电站监测了 26 小时,结果发现柳林系统确实存在 3 次谐波过电流情况: 3 次谐波电流值最大为 58A, 3 次谐波电流畸变率为: 20—26%, 3 次谐波电流已经达到额定电流的 14%, 另外通过计算和仿真结果是系统存在 3 次谐波则系统可能发生并联谐振放大的可能。
