**กรณีศึกษา - CASE STUDY****การปรับปรุงตัวแยกสายไฟฟ้าชนิดเซรามิกเพื่อลดปัญหาคุณภาพไฟฟ้า****CERAMIC CABLE SPACER IMPROVEMENT****FOR POWER QUALITY PROBLEM MITIGATION****ABSTRACT**

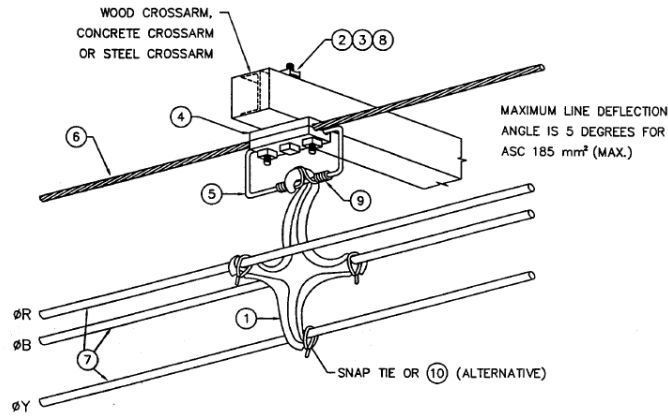
ตัวแยกสายไฟฟ้าแบบเซรามิกมีความแข็งแรงรับแรงทางกลได้ดีกว่าจึงใช้ติดตั้งที่จุดใกล้เสาไฟฟ้าซึ่งเป็นจุดที่ต้องรับน้ำหนักสายป้อนและการแกว่งเนื่องจากแรงลมแสดงดังรูปที่ 1 ส่วนตัวแยกสายไฟฟ้าชนิดโพลีเอทรีนใช้ติดตั้งระหว่างเสาไฟฟ้าแสดงดังรูปที่ 2

รูปที่ 1 การติดตั้งตัวแยกสายไฟฟ้าชนิดเซรามิก

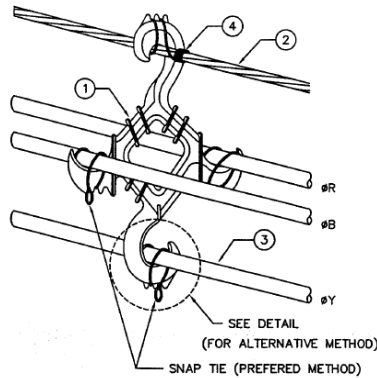
รูปที่ 2 การติดตั้งตัวแยกสายไฟฟ้าชนิดโพลีเอทรีน

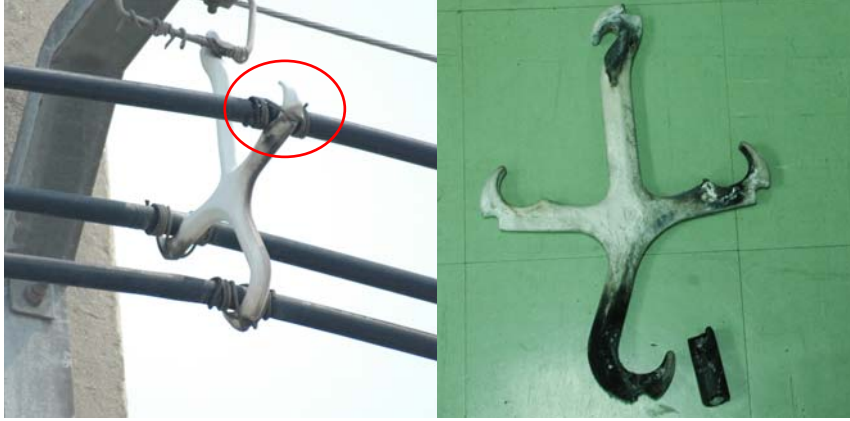
ผู้ใช้ไฟฟ้าในนิคมอุตสาหกรรมแห่งหนึ่งประสบปัญหาการใช้งานตัวแยกสายไฟฟ้าชนิดเซรามิกโดยพบว่า เมื่อใช้งานไปประมาณ 4 - 5 ปี สายหุ้มฉนวนมักเกิด Partial Discharge และชำรุดบริเวณจุดสัมผัสระหว่างสายเคเบิลกับตัวแยกสายไฟฟ้าแสดงดังรูปที่ 3

รูปที่ 3 สภาพการชำรุดของสายเคเบิลที่ติดตั้งร่วมกับตัวแยกสายไฟฟ้า

เมื่อใช้งานตัวแยกสายไฟฟ้าชนิดเซรามิกไปสักระยะจะพบว่าผิวจะเริ่มเสื่อมสภาพเช่น ผิวที่มันเรียบกลายเป็นฝุ่นขาว หรือเปลี่ยนเป็นสีแดงอิฐแสดงดังรูปที่ 3 และ 4 สำหรับผิวที่กลายเป็นฝุ่นขาวเกิดจากสารเคลือบไม่สามารถทนสภาพอากาศที่ร้อนชื้นมีฝุ่นละอองและมีแสงแดดร้อนแรงตลอดทั้งปี ส่วนผิวที่เป็นสีแดงอิฐ เกิดจากสารเคลือบเสื่อมสภาพกลายเป็นฝุ่นหลุดลอกไปหรือมีการเคลือบผิวบางเกินไป เนื้อเซรามิกที่

เป็นสีแดงนี้เป็นตัวบ่งชี้ว่าไม่ได้ผ่านกรรมวิธีการขัดผิวที่ถูกต้องด้วยการยิงทรายจนถึงชั้นเซรามิกผิวสีขาว ซึ่งก่อนการเคลือบผิวควรขัดผิวของตัวแยกสายไฟฟ้าให้เป็นสีขาวทั้งหมดก่อน เมื่อผิวเสื่อมสภาพลงทำให้สิ่งสกปรกโดยเฉพาะฝุ่นละอองต่างๆมาเกาะสะสมที่ผิวได้ง่ายและ เมื่อมีความชื้นก็จะนำไปสู่การสูญเสียสภาพการเป็นฉนวนไฟฟ้าของตัวแยกสายไฟฟ้าทำให้มีกระแสรั่วไหลตามผิวได้มากขึ้นและ ผลกระทบต่อเนื่องคือ ทำให้เร่งการ เกิด Partial Discharge ที่ฉนวนของสายนำไปสู่การเสื่อมชำรุดของสายดังกล่าวแล้ว

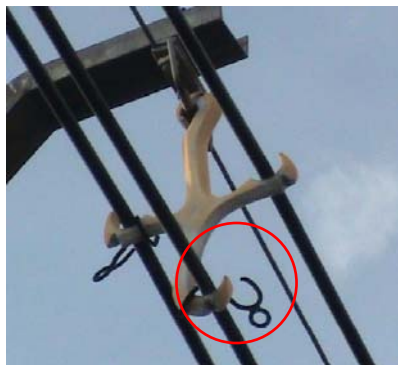
สำหรับตัวรัดสายที่ใช้งานร่วมกัน เมื่อใช้งานได้เพียง 2 - 3 ปี พบว่าเกิดการชำรุดขาดไม่สามารถรัดสายได้แสดงดังรูปที่ 4 และทำให้สายหุ้มฉนวนหลุดออกจากตัวแยกสายไฟฟ้าส่งผลให้สายหุ้มฉนวน ที่เป็น

เฟสต่างกัน มาอยู่ใกล้กัน นำไปสู่การเกิด Partial Discharge จนจนวนหุ้มสายชำรุดเกิดการวบไฟนำไปสู่การลัดวงจรในที่สุด ปัญหาดังกล่าวทำให้เกิดไฟฟ้าดับและกระทบกับคุณภาพการจ่ายไฟฟ้าเป็นอย่างมาก ผู้ใช้ไฟฟ้าจึงได้ติดต่อการไฟฟ้านครหลวงเพื่อให้หาทางป้องกันและแก้ไขปัญหาดังกล่าว

รูปที่ 4 การชำรุดของตัวรัดสาย

สำหรับตัวรัดสายซึ่งทำมาจากโพลีเอทิลีนไม่สามารถทนต่อสภาพแวดล้อมดังกล่าวข้างต้นได้ ประกอบกับต้องรับแรงทางกลและทางไฟฟ้าสูง จึงเกิดการชำรุดเสียหายเช่นเดียวกัน

5.4 สำหรับตัวรัดสาย ที่ทำจากโพลีเอทิลีนไม่สามารถที่จะทนต่อการใช้งานที่ยาวนานได้จำเป็นต้องหาวัสดุอื่นที่ทนทานกว่าและไม่ทำให้สายเคเบิลชำรุดเสียหาย

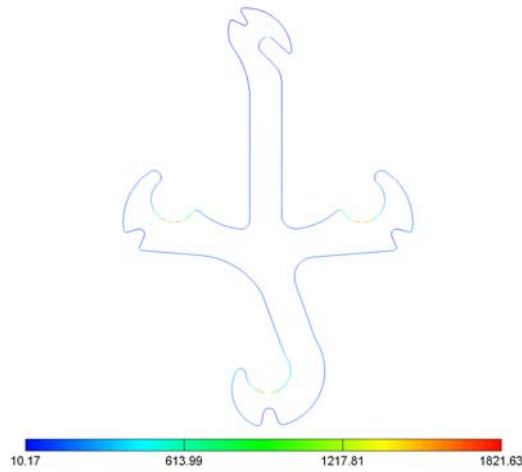
5.3 จากการวิเคราะห์ด้วยโปรแกรมทางสนามไฟฟ้าแสดงดังรูปที่ 5 พบว่าตัวแยกสายไฟฟ้ามีความเครียดสนามไฟฟ้าที่สูงสุด ที่จุดรองรับสายเคเบิลประมาณ 18.21 กิโลโวลต์/เซนติเมตร เนื่องจากเนื้อของเซรามิกมีค่าเปอร์มิตติวิตี ( $\epsilon_r$ ) ที่แตกต่างกับสายเคเบิลมาก (เนื้อเซรามิกมีค่า  $\epsilon_r$  ประมาณ 7 และเปลือกสายเคเบิลมีค่า  $\epsilon_r$  ประมาณ 2.26) ทำให้จุดสัมผัสมีการหักเหของสนามไฟฟ้าสูงตามไป

รูปที่ 5 การวิเคราะห์ตัวแยกสายไฟฟ้าเนื้อเซรามิก

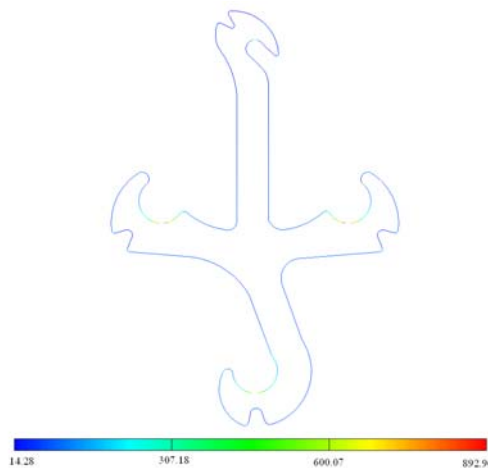
ด้วย หากเนื้อวัสดุของตัวแยกสายไฟฟ้าเป็นวัสดุเช่นเดียวกับสายเคเบิล จากการใช้โปรแกรมสนามไฟฟ้าวิเคราะห์พบว่า จะมีความเข้มสนามแม่ไฟฟ้าลดลงเหลือประมาณ 8.93 กิโลโวลต์/เซนติเมตร แสดงดังรูปที่ 6

รูปที่ 6 การวิเคราะห์ตัวแยกสายไฟฟ้าเนื้อเดียวกับเปลือกสายเคเบิล

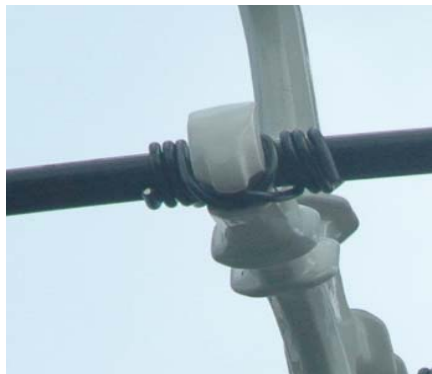
6.3.1 ตัวรัดสายแบบ Aluminum Tie Wire แสดงดังในรูปที่ 7

รูปที่ 7 สายรัดแบบ Aluminum Tie Wire หุ้มฉนวน

Aluminum Tie Wire ที่หุ้มฉนวนด้วยโพลีเอทรีลีน เพื่อไม่ให้เวลาพัน Aluminum Tie Wire สัมผัสกันครบรอบทำให้เกิดกระแสไหลวนจนเกิดความร้อน ส่วนฉนวนที่เป็นโพลีเอทรีลีน เพื่อให้มีค่า เปอร์มีตติวิตี้ ใกล้เคียงกับฉนวนของสาย และลดความเข้มสนามไฟฟ้า

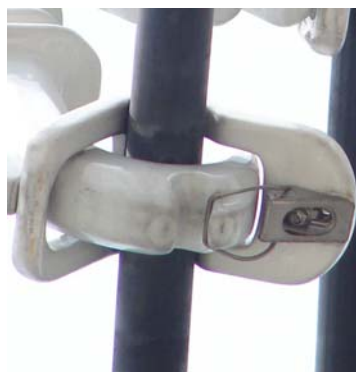
6.3.2 ตัวรัดสายแบบเซรามิก แสดงดังรูปที่ 8

รูปที่ 8 สายรัดแบบเซรามิก

ผู้ผลิตในประเทศได้มีการออกแบบให้ตัวรัดสายเป็นเซรามิกเพื่อความคงทนมีอายุการใช้งานที่ยาวนานและติดตั้งใช้งานสะดวก

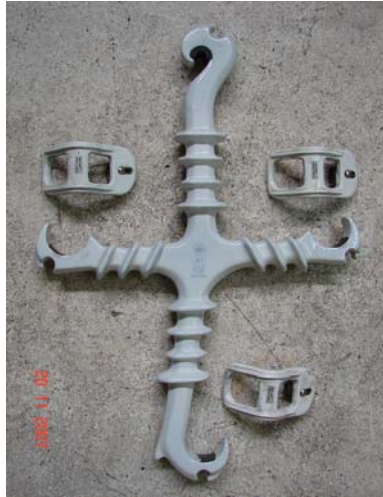
รูปที่ 9 ตัวแยกสายไฟฟ้าแบบใหม่

6.4 จากการนำข้อดีต่างๆข้างต้นมาประยุกต์ออกแบบจนได้ตัวแยกสายไฟฟ้ารุ่นใหม่แสดงดังรูปที่ 9 และจำเป็นต้องมีการทดสอบค่าทางไฟฟ้าและทางกลก่อนนำไปใช้งานดังนี้

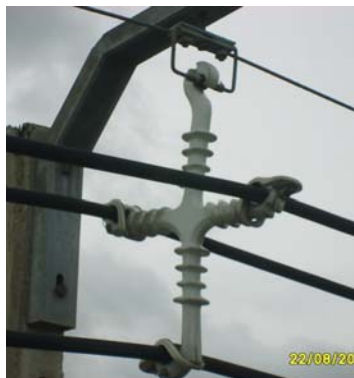
รูปที่ 10 ภาพการติดตั้งตัวแยกสายไฟฟ้าที่ผ่านการปรับปรุงมาแล้ว

การไฟฟ้านครหลวงได้นำตัวแยกสายไฟฟารุ่นที่ปรับปรุงใหม่ไปติดตั้งแทนของเดิมของผู้ใช้ไฟฟ้าที่มีปัญหาโดยมีการติดตามผลการใช้งานมาประมาณ 4 ปี ดังรูปที่ 10 ของตัวแยกสายไฟฟ้า ตัวรัดสายแบบเซรามิกและแบบ Aluminum Tie Wire โดยมีการตรวจสอบด้วยเครื่องวัด Partial Discharge และ Corona ปรากฏผลเป็นที่น่าพอใจคือยังไม่พบว่าเกิด Partial Discharge ที่สายหุ้มฉนวนที่ติดตั้งและตัวแยกสายไฟฟ้า ยังอยู่ในสภาพสมบูรณ์ไม่ชำรุดเสียหาย
