กรณีศึกษา - CASE STUDY

ปัญหาสนามแม่เหล็กสูงผิดปกติจากการเดินสายไฟฟ้าแรงต่ำที่ไม่เหมาะสม

MAGNETIC FIELD INTERFERENCE FROM IMPROPER LV SYSTEM INSTALLATION

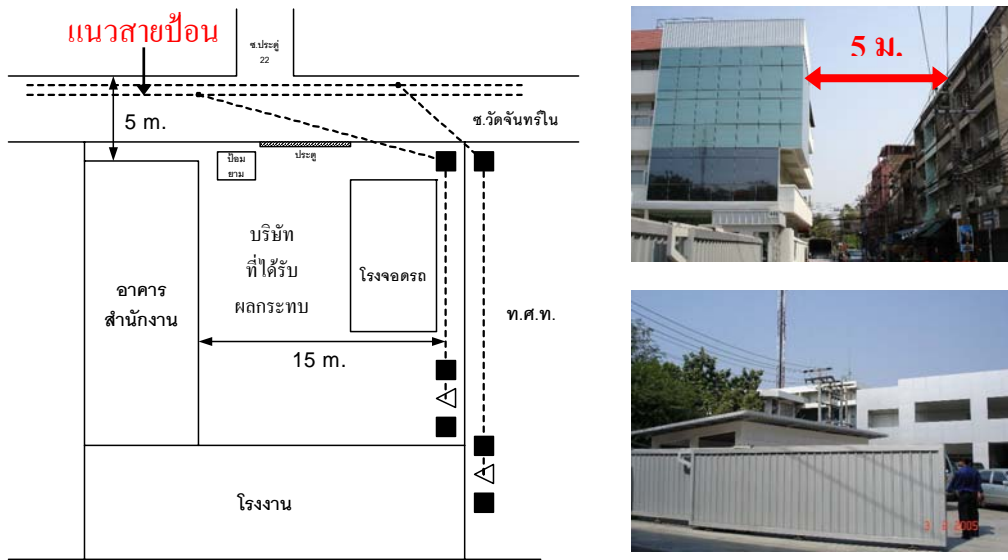
24 kV ของการไฟฟ้านครหลวง 5 เมตร และห่างจากแนวสายไฟฟ้าแรงสูง 24 kV ของบริษัทเอง 15 เมตร ดังแสดงในรูปที่ 1

รูปที่ 1 แผนผังพื้นที่ของบริษัท

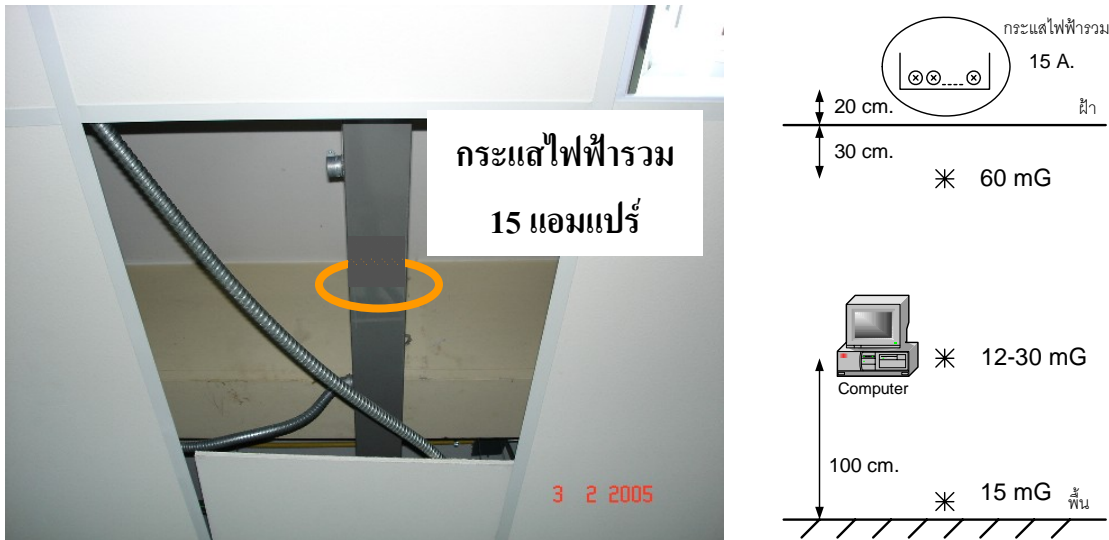
ตำแหน่งที่วัดสนามแม่เหล็ก	ค่าสนามแม่เหล็ก
1. ระดับพื้น	15 mG
2. ระดับจอคอมพิวเตอร์ สูงจากพื้น 100 ซม.	12-30 mG
3. บริเวณใต้ฝ้าเพดานห่างจากรางเดินสาย 50 ซม.	60 mG

จากการตรวจสอบกระแสไฟฟ้ารวม (Net Current) ของสายไฟฟ้าที่เดินภายในรางเดินสายไฟ มีค่าเท่ากับ 15 แอมแปร์ ตามรูปที่ 2 [กระแสไฟฟ้ารวม คือ ผลรวมของกระแสในสายเส้นไฟ (L) สายศูนย์ (N) และ สายกราวด์ (G)] โดยปกติแล้วถ้ามีการติดตั้งระบบไฟฟ้าตามมาตรฐาน กระแสไฟฟ้ารวมจะต้องมีค่าใกล้เคียงศูนย์ ซึ่งสรุปได้ว่าแหล่งกำเนิดสนามแม่เหล็กที่ไปรบกวนจอคอมพิวเตอร์ชนิด CRT จนทำให้ภาพบนจอสั่นพลิ้วนั้น มาจากสายไฟฟ้าที่เดินภายในรางเดินสายไฟซึ่งมีค่ากระแสไฟฟ้ารวมไม่เท่ากับศูนย์

รูปที่ 2 ตำแหน่งการวัดค่าสนามแม่เหล็กและกระแสไฟฟ้าของชั้นที่ 2

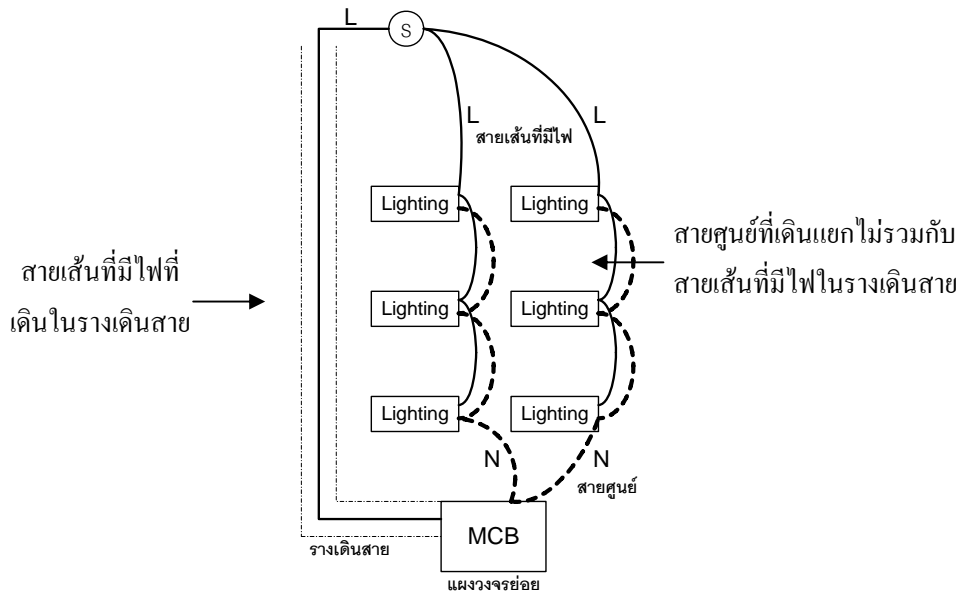
จากการตรวจสอบการติดตั้งระบบสายไฟฟ้าแรงต่ำภายในอาคาร และสอบถามผู้รับเหมาที่ติดตั้งระบบไฟฟ้าให้บริษัทสรุปได้ว่า มีการเดินสายไฟฟ้าของระบบแสงสว่างภายในอาคารไม่ถูกต้องตามมาตรฐานการติดตั้งทางไฟฟ้าสำหรับประเทศไทย พ.ศ. 2545 คือไม่มีการเดินสายศูนย์ (N) ไปพร้อมกับสายเส้นที่มีไฟ (L) ในรางเดินสายไฟดังรูปที่ 3 ซึ่งทำให้ไม่เกิดการหักล้างกันของสนามแม่เหล็กระหว่างสายศูนย์และสายเส้นที่มีไฟ และสนามแม่เหล็กที่หักล้างกันไม่หมดนี้มีค่าสูงเพียงพอจนทำให้ภาพบนจอคอมพิวเตอร์ชนิด CRT ที่อยู่ใต้แนวรางเดินสายไฟเกิดการสั่นพลิ้ว

รูปที่ 3 การเดินสายไฟที่จ่ายโหลดแสงสว่างภายในอาคาร

- 1) ติดตั้งและเดินสายไฟฟ้าให้ถูกต้องตามมาตรฐานการติดตั้งทางไฟฟ้าสำหรับประเทศไทย พ.ศ. 2545 โดยการเดินสายศูนย์ (N) ไปพร้อมกับสายเส้นที่มีไฟ (L) เพื่อลดค่าสนามแม่เหล็ก เนื่องจากสนามแม่เหล็กของสายศูนย์และสายเส้นที่มีไฟจะหักล้างกัน
- 2) ติดตั้งจอคอมพิวเตอร์ให้ห่างจากอุปกรณ์ที่เป็นแหล่งกำเนิดสนามแม่เหล็กเช่น Adapter หรือ UPS อย่างน้อย 30 ซม. เพื่อลดผลกระทบจากอุปกรณ์ที่เป็นแหล่งกำเนิดสนามแม่เหล็ก
- 3) ปรับความถี่ในการสแกนทางแนวตั้ง (Refresh rate) ของจอภาพคอมพิวเตอร์ชนิด CRT ให้สูงกว่า 50 Hz เท่าที่จะทำได้ เช่น ปรับเป็น 75 หรือ 85 Hz เป็นต้น เพื่อลดอาการภาพบนจอคอมพิวเตอร์ชนิด CRT สั่นพริ้ว ซึ่งจะได้ผลกับกรณีสนามแม่เหล็กไม่เกิน 20 mG

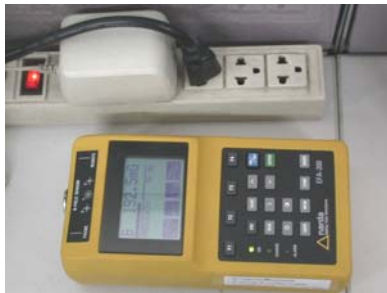
ที่ระยะ 10 ซม. จาก Adapter
ค่าสนามแม่เหล็กได้ 194 mG

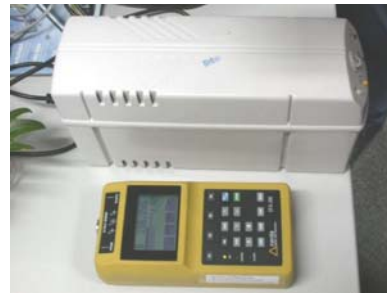
ที่ระยะ 10 ซม. จาก UPS
ค่าสนามแม่เหล็กได้ 156 mG

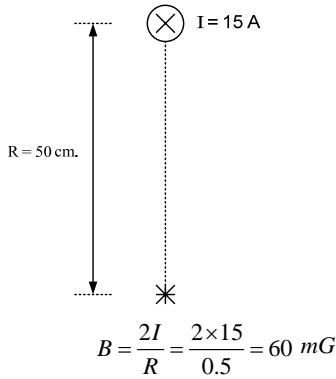
สำหรับจอกอมพิวเตอร์ชนิด CRT ที่มีอาการภาพสั่นพลิ้วเนื่องจากการรบกวนของสนามแม่เหล็กจากสายไฟฟ้าซึ่งติดตั้งที่ไม่ถูกต้องตามมาตรฐานนั้น จากการวิเคราะห์หาค่าสนามแม่เหล็กที่ระยะ 50 เซนติเมตรจากรางเดินสายไฟ ในกรณีเดินสายเส้นที่มีไฟอย่างเดียว และกรณีเดินสายเส้นที่มีไฟไปพร้อมกับสายศูนย์ โดยกำหนดให้สายไฟมีกระแสไหลไปและกลับ 15 แอมแปร์ พบว่ากรณีที่เดินสายเส้นที่มีไฟไปพร้อมกับ

สายศูนย์ที่ระยะ 50 เซนติเมตรจากสายไฟฟ้า จำนวนค่าสนามแม่เหล็กได้เท่ากับ 6 mG ซึ่งน้อยกว่ากรณีเดินสายเส้นที่มีไฟอย่างเดียวประมาณ 10 เท่า (60 mG)

กรณี 1 – เดินสายเส้นที่มีไฟอย่างเดียว

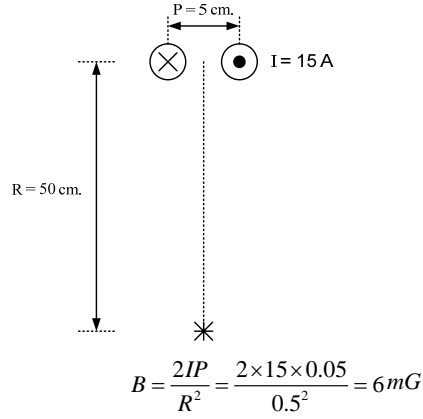
กรณี 2 – เดินสายเส้นที่มีไฟไปพร้อมกับสายศูนย์

สรุปได้ว่า การเดินสายเส้นที่มีไฟไปพร้อมกับสายศูนย์จะช่วยลดปัญหาสนามแม่เหล็กไปรบกวนภาพบนจอคอมพิวเตอร์ได้ เนื่องจากมีการหักล้างกันของสนามแม่เหล็กระหว่างสายศูนย์และสายเส้นที่มีไฟ
