**กรณีศึกษา - CASE STUDY****การควบคุมคุณภาพไฟฟ้าในนิคมอุตสาหกรรม****POWER QUALITY CONTROL IN AN INDUSTRIAL ESTATE****ABSTRACT**

THIS PAPER PRESENTED A METHODOLOGY TO CONTROL POWER QUALITY IN AN INDUSTRIAL ESTATE. A PROJECT WAS INITIATED TO REDUCE INTERRUPTIONS AND ENHANCE POWER QUALITY IN THE ESTATE. THE PROJECT FOCUSED ON DIMINISHING WEAK POINTS IN THE POWER DISTRIBUTION SYSTEM BY INSPECTING DISTRIBUTION LINES IN CUSTOMERS' AND UTILITY'S AREA. FROM SITE INSPECTION, NUMBERS OF SPECIAL EQUIPMENT TOGETHER WITH VISUAL INSPECTOR WERE USED TO INSPECT THE SYSTEM'S WEAK POINTS. ONCE THEY WERE OBSERVED, THE IMPROVING PROCESSES WOULD BE EXECUTED IN ORDER TO PROVIDE HIGH AVAILABILITY OF POWER TO CUSTOMERS. SINCE THE INDUSTRIAL ESTATE WERE VERY IMPORTANT CUSTOMERS, POWER SUPPLY SHOULD BE PROVIDED WITHIN THE UTILITY REGULATION TAKING INTO CONSIDERATION OF HIGH QUALITY AND LIMITED NUMBERS OF INTERRUPTIONS.

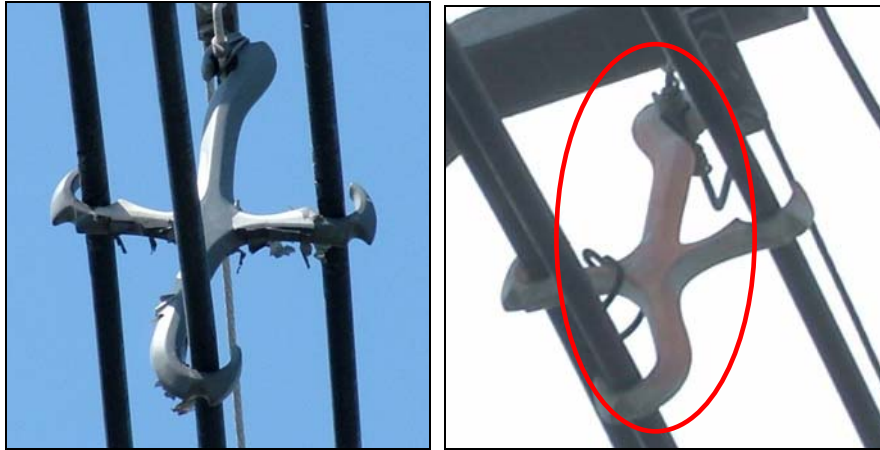
รูปที่ 6 ส่วนเคลือบสีเทาภายนอก Spacer หลุดลอก (ซ้าย) และเปลี่ยนเป็นสีส้มในเวลาต่อมา (ขวา)

1. การเปลี่ยนอุปกรณ์ทดแทนเมื่อใกล้ถึงระยะเวลาที่คาดว่าจะเสื่อมสภาพหรือเปลี่ยนอุปกรณ์ที่มีคุณสมบัติที่ดีกว่าทดแทน จากการศึกษาพบว่าอุปกรณ์ส่วนใหญ่ที่ใช้งานในระบบมีอายุการใช้งานที่มีระยะเวลานาน ดังนั้นเพื่อความคุ้มค่าในการลงทุน การเปลี่ยนทดแทนจึงควรพิจารณาตามอาการของแต่ละอุปกรณ์ โดยใช้วิธีการตามข้อ 2 ที่จะแนะนำต่อไป ยกเว้น Spacer และ ลูกถ้วยชนิด Pin Type ซึ่งพบว่าไม่เหมาะสมที่จะนำมาใช้งานในระบบ 24 kV เนื่องจากมีคุณสมบัติความเป็นฉนวนไฟฟ้าต่ำ และอัตราการเสื่อมสภาพเร็ว (Spacer ชนิด Ceramic บางรุ่นหลังจากติดตั้งเพียง 1-2 ปี จะสามารถสังเกตเห็นการเสื่อมสภาพของผิวส่วนนอก จนเหลือเฉพาะเนื้อฉนวนที่มีสีส้ม (รูปที่ 6) ได้อย่างชัดเจน) นอกจากนี้ยังเป็นอุปกรณ์ที่เกิดปรากฏการณ์ Partial Discharge ได้ง่าย ตัวอย่างเช่น บริเวณฉนวนหุ้มสายไฟ (รูปที่ 7) เมื่อเกิดปรากฏการณ์ Partial Discharge จะมีผลทำให้ฉนวนสายเสื่อมสภาพและอาจทำให้สายขาดได้เมื่อมีการลัดวงจรเกิดขึ้นในจุดนั้น

จากผลการศึกษาสรุปได้ว่าจะใช้ลูกถ้วยชนิด Pin Post ที่มีคุณสมบัติความเป็นฉนวนไฟฟ้าสูง, มีประวัติการใช้งานที่ดี และมีอัตราการเสื่อมสภาพอยู่ในระดับต่ำ นำมาติดตั้งแทน Spacer และ ลูกถ้วยชนิด Pin Type (รูปที่ 8)

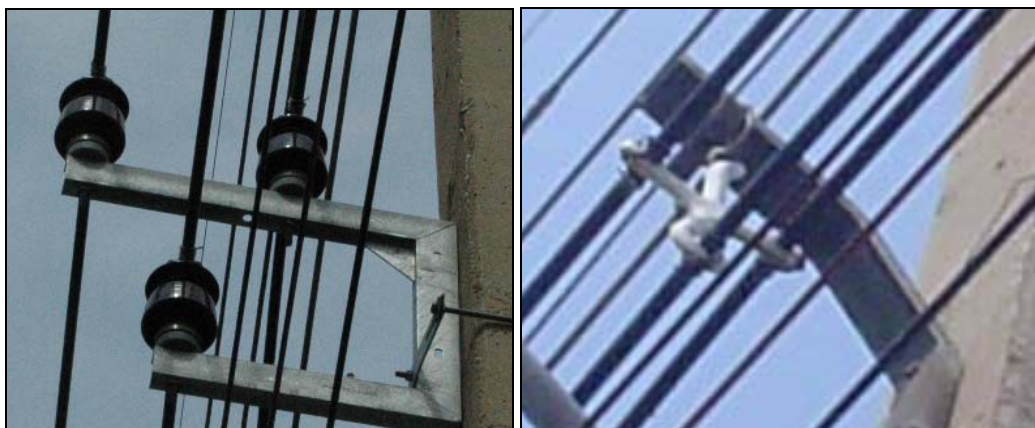
รูปที่ 8 การติดตั้งลูกถ้วย Pin Post (ซ้าย) แทน Spacer ในตำแหน่งที่ใช้งานอยู่เดิม (ขวา)

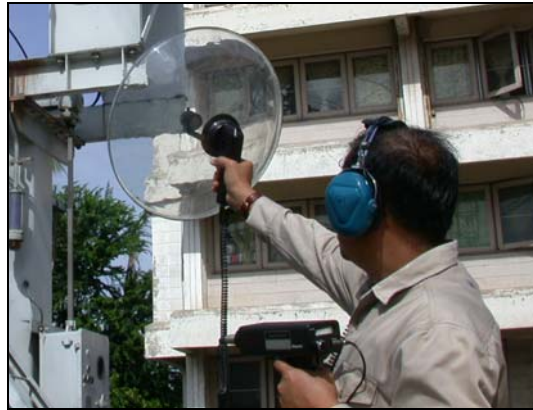
รูปที่ 9 เครื่องตรวจหา Partial Discharge ชนิดเสียง

2. การตรวจหาจุดเสี่ยงหรือปัจจัยที่เร่งการเสื่อมสภาพของอุปกรณ์ โดยใช้วิธีการตรวจหาด้วยเครื่องมือที่ถูกออกแบบมาเฉพาะร่วมกับการตรวจสอบด้วยสายตา เครื่องมือที่ใช้ได้แก่ เครื่องตรวจหา Partial Discharge ชนิดภาพ และชนิดเสียง (รูปที่ 9 และ 10) ที่สามารถตรวจหาและบ่งบอกสภาพความเป็นฉนวนไฟฟ้าของอุปกรณ์ที่ติดตั้งใช้งาน และเครื่องตรวจสอบความร้อน (รูปที่ 11 และ 12) ที่สามารถตรวจสอบสภาพจุดต่อที่เป็นโลหะต่างๆ ว่าอยู่ในสภาพปกติหรือมีความร้อนสูงเกินค่าใช้งาน ส่วนการตรวจสอบด้วยสายตา จะใช้บุคลากรที่มีความรู้ ความเข้าใจ และมีประสบการณ์ สำหรับการตรวจสอบความผิดปกติของอุปกรณ์, การติดตั้งเป็นไปตามมาตรฐาน หรือ การชำรุดบกพร่องที่สามารถมองเห็นได้ เช่น ต้นไม้สัมผัสสายไฟฟ้า, สภาพความมั่นคงของลูกถ้วย, สภาพความสมบูรณ์ของโครงสร้างคอนกรีตหรือเสาปูน เป็นต้น และหลังจากตรวจพบจุดเสี่ยงแล้ว ก็จะทำการวางแผนงานเพื่อกำจัดหรือปรับปรุงแก้ไขจุดเสี่ยงนั้นต่อไป

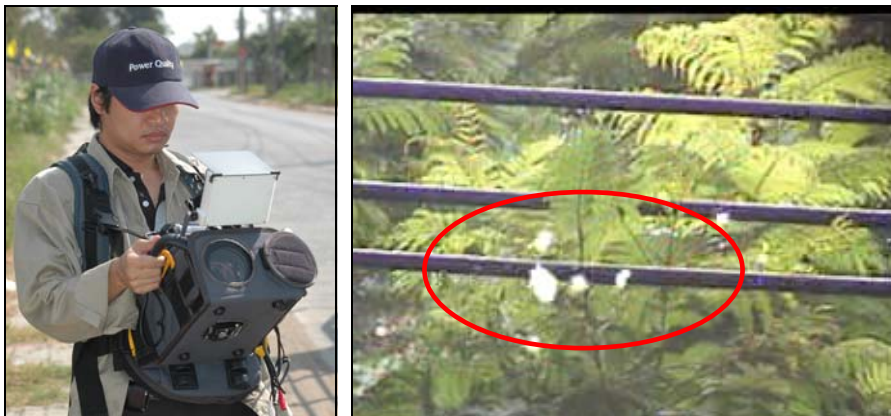
รูปที่ 10 เครื่องตรวจหา Partial Discharge ชนิดภาพ (ซ้าย)

ภาพ Partial Discharge ที่ตรวจพบกรณีต้นไม้สัมผัสสายไฟฟ้าที่มีฉนวนหุ้ม (ขวา)

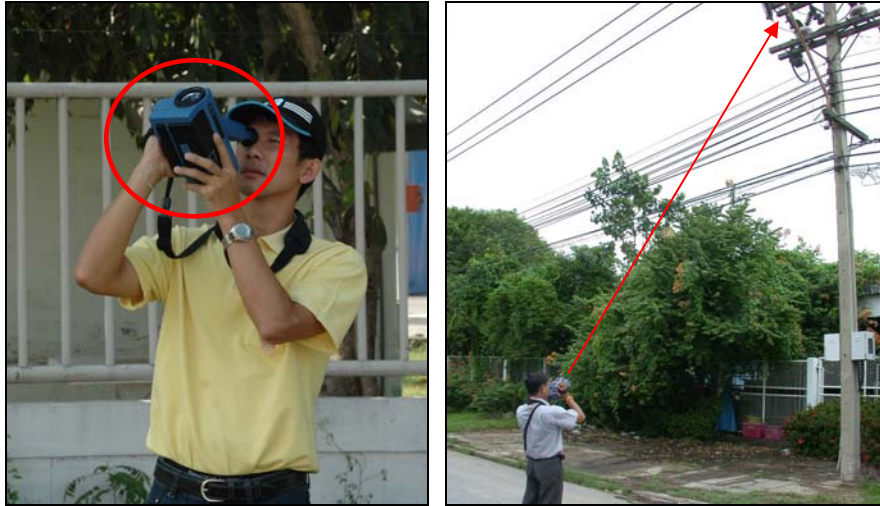
รูปที่ 11 เครื่องตรวจจับความร้อน (ซ้าย) และการใช้งาน (ขวา)
