กรณีศึกษา - CASE STUDY

แรงดันไม่สมดุลจากความผิดปกติของหม้อแปลงกำลัง

VOLTAGE UNBALANCE CAUSED BY ABNORMALITY OF POWER TRANSFORMER

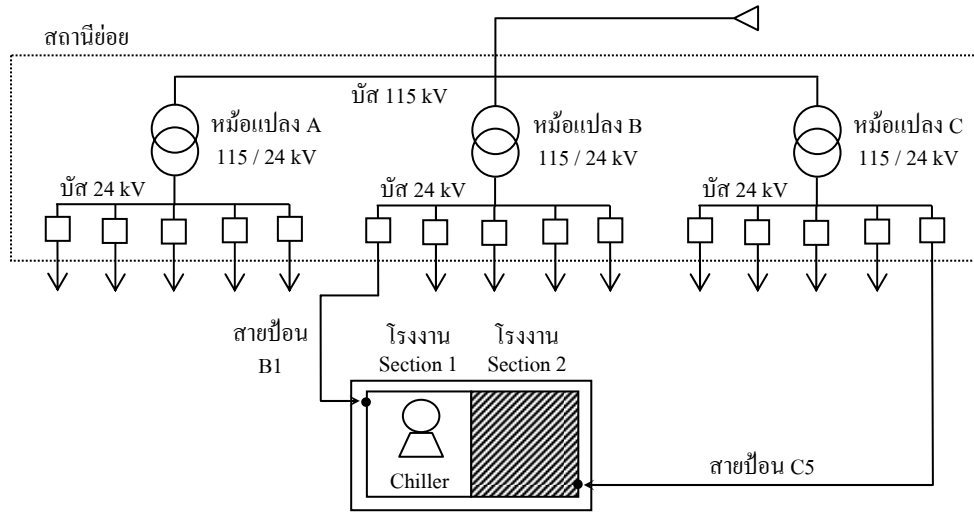
งานแห่งนี้รับไฟจากการไฟฟ้านครหลวงในระบบสายป้อนแรงดัน 24 kV จำนวน 2 สายป้อน จากสถานีย่อยที่ติดตั้งหม้อแปลงกำลังแปลงแรงดัน 115 kV เป็น 24 kV จำนวน 3 ลูก โดยโรงงานรับไฟจากสายป้อน B1 และ C5 ซึ่งจ่ายไฟจากหม้อแปลงกำลัง B และ C ตามลำดับ ดังแสดงในรูปที่ 1

รูปที่ 1 หม้อแปลงกำลังในสถานีย่อยและสายป้อนที่จ่ายไฟให้โรงงาน

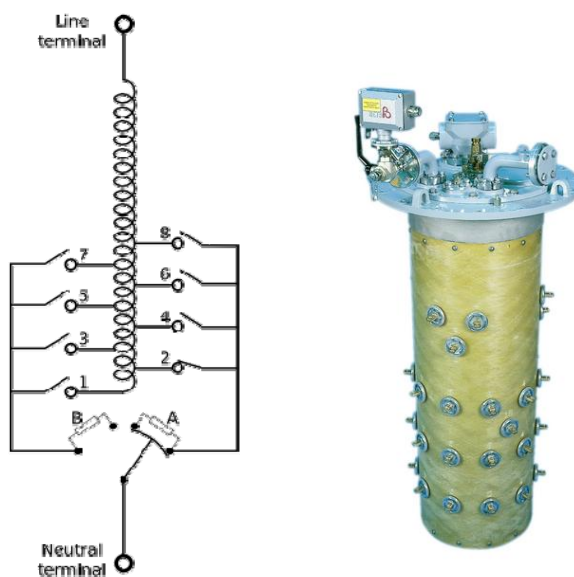
รูปที่ 2 ตัวอย่าง On-load Tap Changer และ โครงสร้างการทำงานภายใน
